### **Straßenbaum Dorfplatz**

## Dokumentation Baumkontrolle, Dorfplatz Barmke DoP005-02306

**Baumart:** Gemeine Rosskastanie (*Aesculus hippocastanum*)

**Standort:** Dorfplatz, Barmke

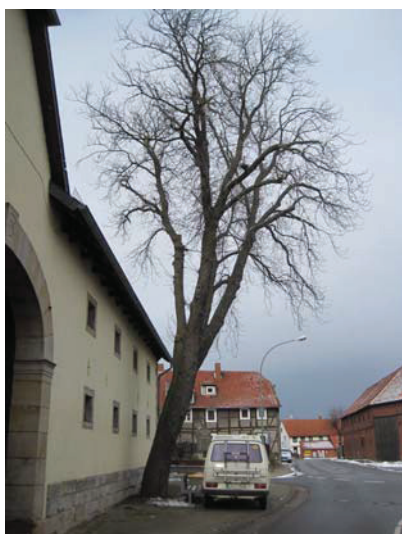
Die Rosskastanie steht im Zentrum der Ortslage Barmke an der zentralen Kreuzung mehrerer Durchgangsstraßen, deutlich nach Osten über die Fahrbahn geneigt, unmittelbar neben einem großen landwirtschaftlichen Gebäude (Abb. 1). Das Baumumfeld wird regelmäßig, auch bei widriger Witterung von Fußgängern, Radfahren und Kraftfahrzeugen begangen bzw. befahren. Für den Einsatz von Rettungsfahrzeugen ist der Kreuzungsbereich zwingend freizuhalten.

**Abb. 1:** Gesamtansicht.

Die Rosskastanie prägt das Bild des Dorfplatzes, insbesondere für von Osten kommende Menschen (Abb. 5). Sie beschattet die umliegenden Flächen. Unter ihr steht eine Ruhebänk (siehe Abb. 1). Mehrere kleine Höhlen sind potentiell als Quartiere für Vögel, Fledermäuse oder Insekten geeignet.

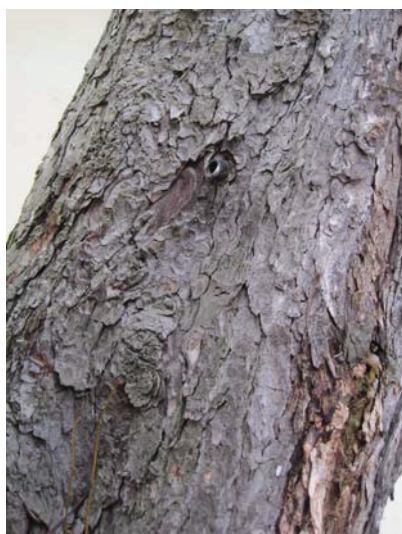
**Abb.: 2:** Entwässerung mit nassen-der Fäule (rechts).

Der Stamm der Rosskastanie teilt sich in ca. 1,80 m Höhe in zwei etwa gleich starke Stämmlinge. Knapp oberhalb des als stabilen U-Zwiesels ausgebildeten Stammkopfs entwässert ein Kunststoffrohr (Abb. 2) eine große, ca. 60 cm tiefe Höhlung im unteren Bereich des nördlichen Stämmlings. Auf der Ostseite des hohlen Stämmlings tritt aus oberflächlich angefaultem Holz Feuchtigkeit aus (Abb. 2). Stämmlinge und Krone der Rosskastanie sind nach Osten in den Kreuzungsbereich hinein geneigt. Der Stämmling ist oberhalb des Zwiesels nahezu vollständig hohl. Allein das überwiegend intakte Splintholz trägt die Krone.

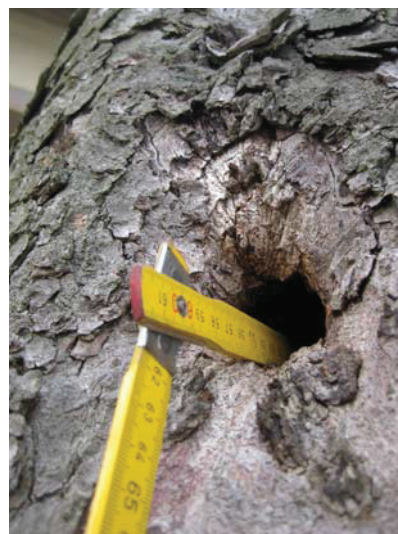
**Abb. 3:** 60 cm tiefe Höhle.

Eine Berechnung nach der Methode SIA ergibt, dass im Bereich der Höhlung eine mittlere gesunde Restwandstärke von ca. 15 cm benötigt wird, um zu gewährleisten, dass die Rosskastanie bei einer Wahrscheinlichkeit von 100 % im Orkan (Windstärke 12) nicht bricht. Diese Grenze ist derzeit deutlich unterschritten, so dass die Rosskastanie als nicht uneingeschränkt bruchsicher einzustufen ist.

Die Rosskastanie ist von extrem hoher Bedeutung für das Ortsbild in Barmke und von hoher Bedeutung für den lokalen Artenschutz. Bei fortschreitender Fäule im nördlichen Zwiesel ist mit einem baldigen Bruch der Kastanie zu rechnen, insbesondere da der geschlossene Ring aus gesundem Splintholz auf der Ostseite bereits durchbrochen scheint, so dass Feuchtigkeit austritt.

Trotz des hohen Werts der Rosskastanie wird empfohlen, **sie noch in 2013 aus Gründen der Verkehrssicherheit zu fällen**. Dangesichts des fortgeschrittenen Zerfalls des Baumes ist mit ein stabilisierender Heilungsprozess nicht zu erwarten. Ein deutliches Einkürzen der Krone würde das Ortsbild stark belasten.

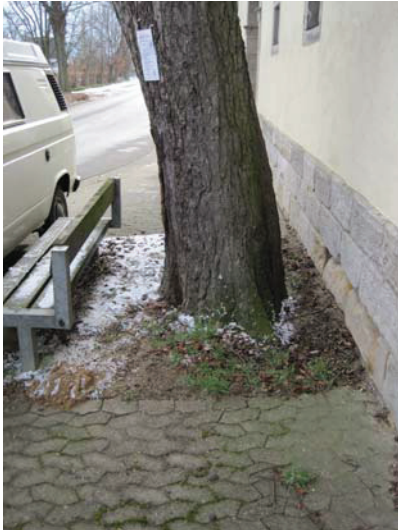
**Abb. 4:** Stammfuß und Stamm.

Die Rosskastanie (Abb. 1) wächst als Einzelbaum im Zentrum der Ortslage Barmke am Rand einer Kreuzung. Der Standraum ist nahezu vollständig versiegelt (Abb. 4) und als Wuchsort eines großen Stadtbaums weitgehend ungeeignet. Eingehende Untersuchungen des Standraums sind nicht erforderlich.

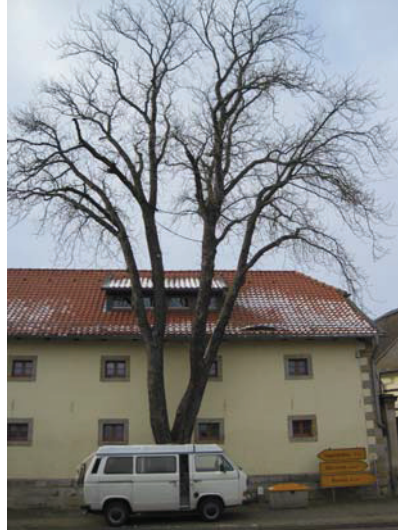
**Abb. 5:** Krone aus östlicher Richtung.

Krone, Äste und Zweige der Rosskastanie sind deutlich verlichtet (Abb. 5.) In die Kastanie ist in ca. 7,0 m Höhe eine Kronensicherung im Dreiecksverbund eingebaut. Der Einbaupunkt ist im Verhältnis zur Baumhöhe eher niedrig gewählt. Der südliche Stämmeling weist in ca. 5,5 m Höhe eine Spechthöhle auf.
