Bekanntgabe

Ausschuss für Sport, Ehrenamt und Kultur

Waldbad Birkerteich; Beseitigung von Stieleichen aus Sicherheitsgründen

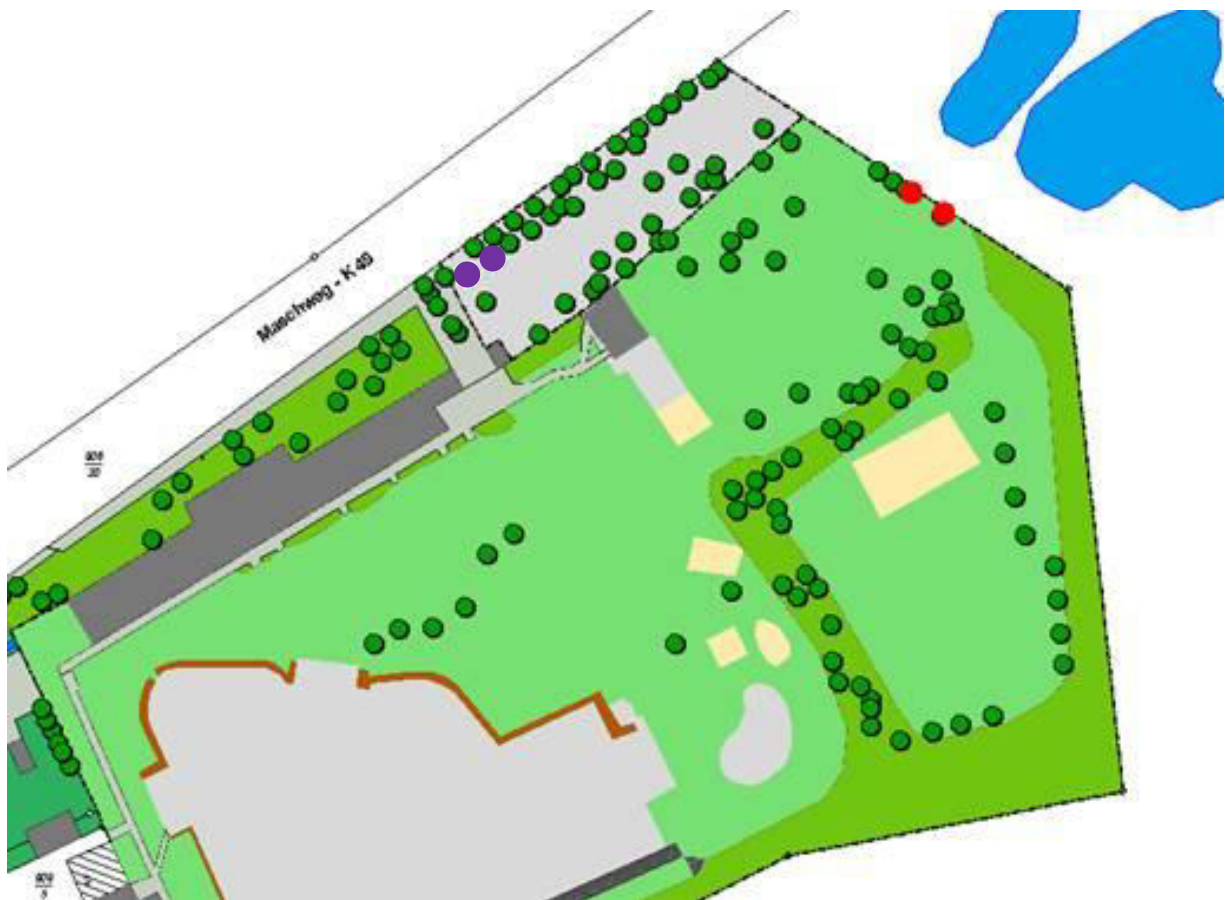
Im Waldbad Birkerteich befinden sich an den in der nachfolgenden Zeichnung rot markierten Stellen zwei Stieleichen sowie an den lila markierten Stellen 2 Buchen.

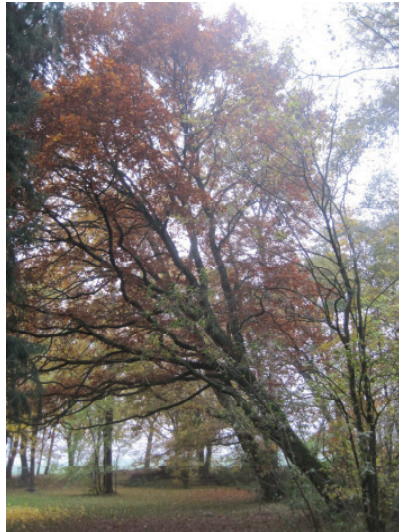
Abb. 1: Gesamtansicht.

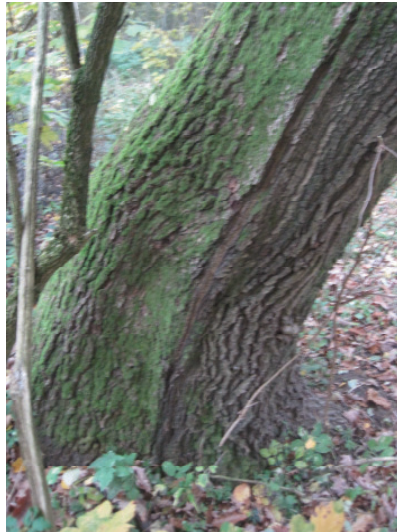
Dabei wurde bei den Eichen festgestellt, dass vom extremen Schrägstand *eine nicht exakt zu quantifizierende latente Umsturz- und Bruchgefahr ausgehe*. Diese Bruchgefahr steige zukünftig, weil mit weiteren Zuwächsen die Last, die auf den Stammfuß wirke, in den nächsten Jahren weiterhin deutlich zunehmen werde. Die Schrägstellung der beiden Stieleichen kann den anliegend beigefügten Fotos entnommen werden.

Abb. 2: Schrägstand mit Riss.

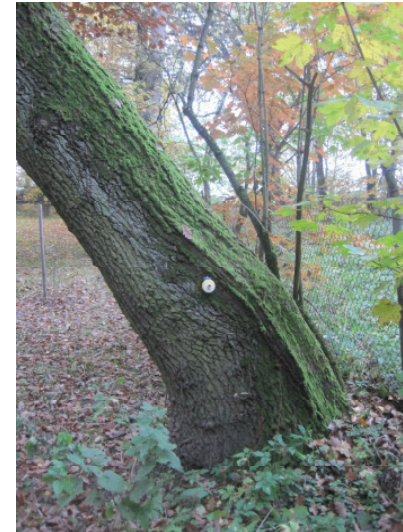
Abb. 3: Schrägstand mit Riss.
