**Expertise zur Vorerkundung und Gefährdungsanalyse
hinsichtlich Kampfmittel mittels stereoskopisch - analytischer
Auswertung alliierter Kriegsluftbilder des Zweiten Weltkrieges
Stadt Helmstedt, Braunschweiger Straße, Neubau EDEKA Markt**

Projekt	Kampfmittelrelevante Gefährdungsabschätzung für ein komplettes Grundstück mit Abgrenzung nach entsprechend vorliegendem Kartenwerk
Auftraggeber	  EDEKA – MIHA Immobilien Service GmbH Mielestraße 17 31275 Lehrte
KST	30507270
Beauftragung	28. November 2018
Projektleiter	Dipl.-Ing. Klaus Niehoff 0172 – 537 5559
Datum	08. Dezember 2018
Autor des Berichts	Dipl.-Ing. Klaus Niehoff

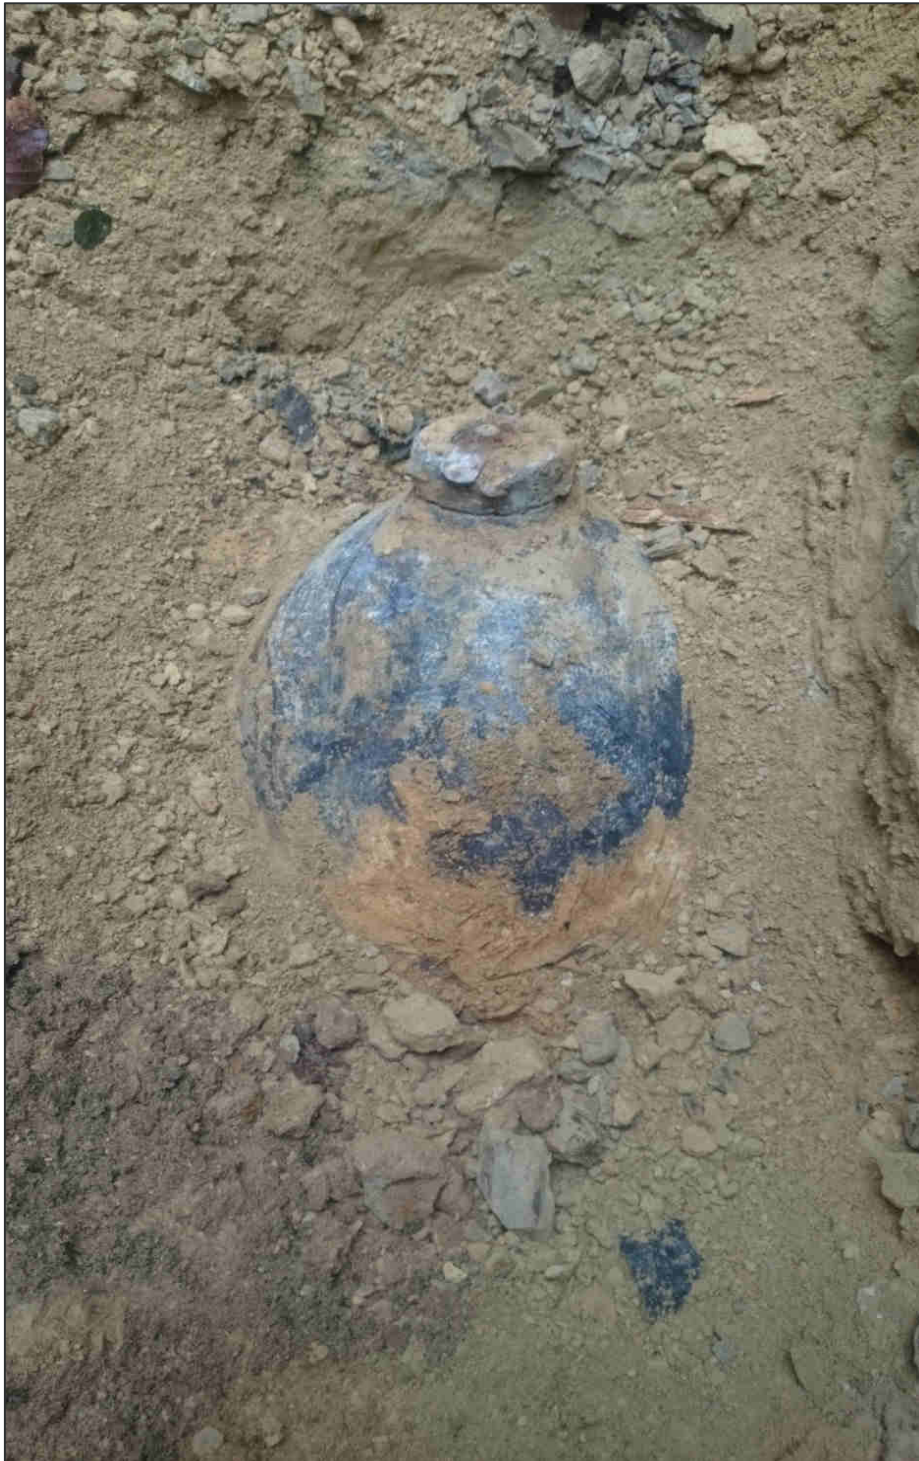
Abbildung 1 Freilegung Blindgänger 500 Pfund in Osnabrück nach Waldbodensichtung, 2014

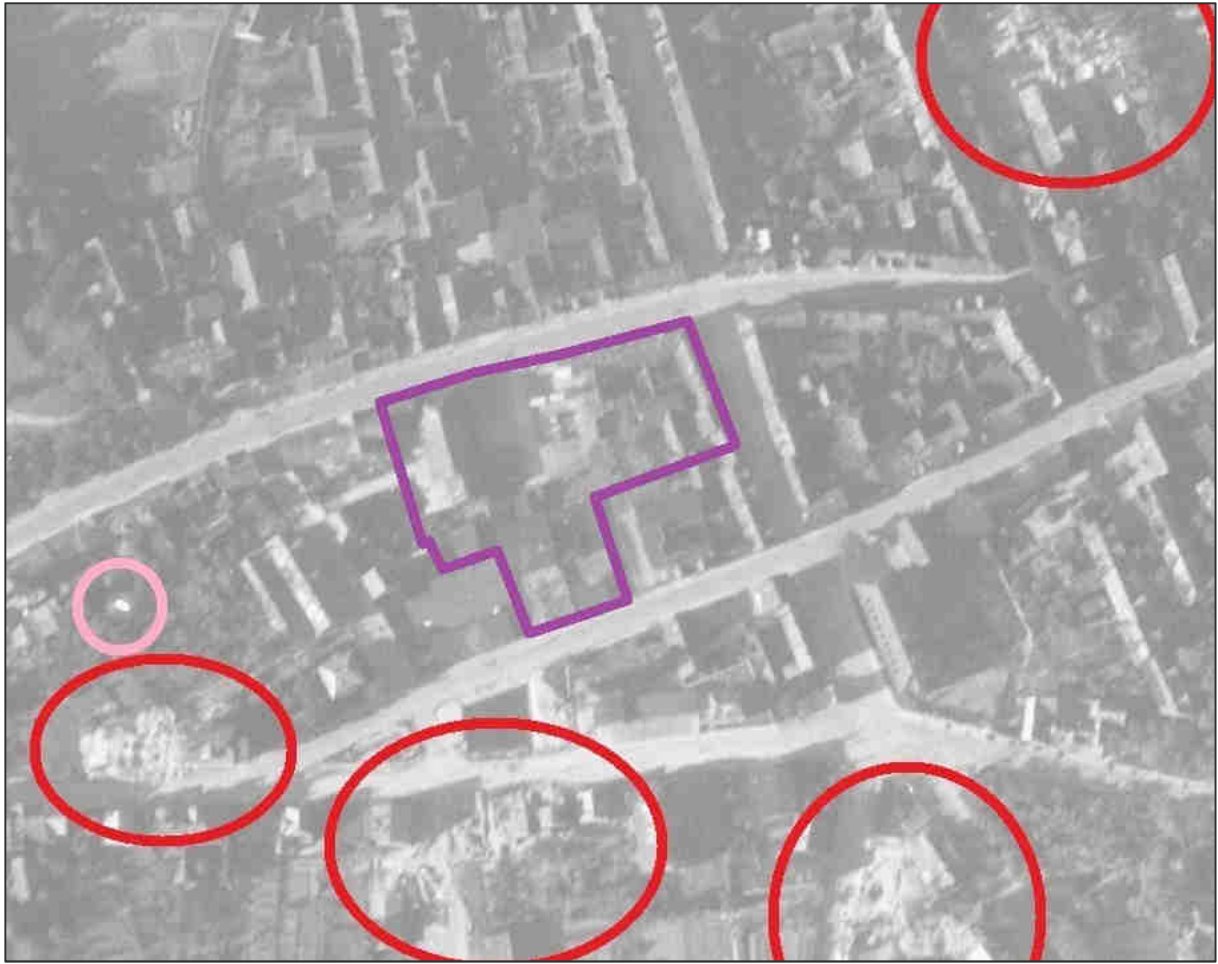
Abbildung 10 Luftbildausschnitt vom 23.07.1944 im Nahbereich des Auswertungsareals

Die Luftbildserie vom 23. Juli 1944 im letzten Kriegssommer des Zweiten Weltkrieges lässt nun trotz der dichten Vegetation und Bearbeitung von Ackerflächen eine weitaus bessere und geschlossene Detailauswertung zu.

Im Vergleich der Zeitschnitte zueinander ist festzustellen, dass innerhalb dieser Spanne keine weiteren Kriegseinwirkungen hinzugekommen sind. Neben den schon erfassten Sprengbombenschäden im Gebäudebestand sind nun jedoch vereinzelt und eher punktuell liegende reine Brandbombenschäden an überwiegend Wohngebäuden auswertbar.

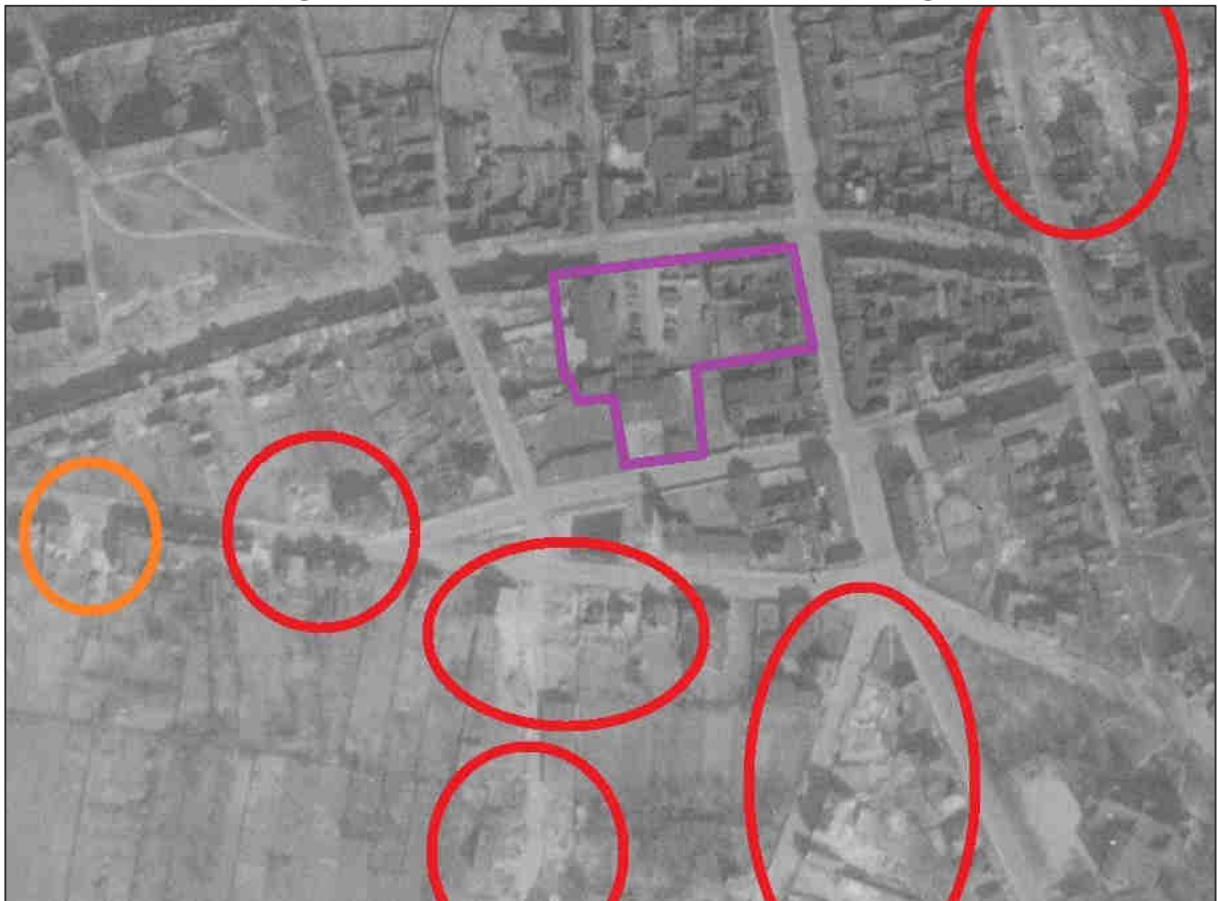
Abbildung 11 Luftbildausschnitt vom 25.03.1945 im Nahbereich des Auswertungsareals

In den beiden folgenden Zeitschnitten vom März und April 1945 sind für den Innenstadtbereich von Helmstedt keine weiteren signifikanten Belastungsspuren auszuwerten, wiederum sind durch andere Kameraperspektiven und veränderte Beleuchtungs- und Luftbildabdeckungsbereiche andere feine ergänzende Informationen über die Folgen des Luftkrieges zu erfassen.

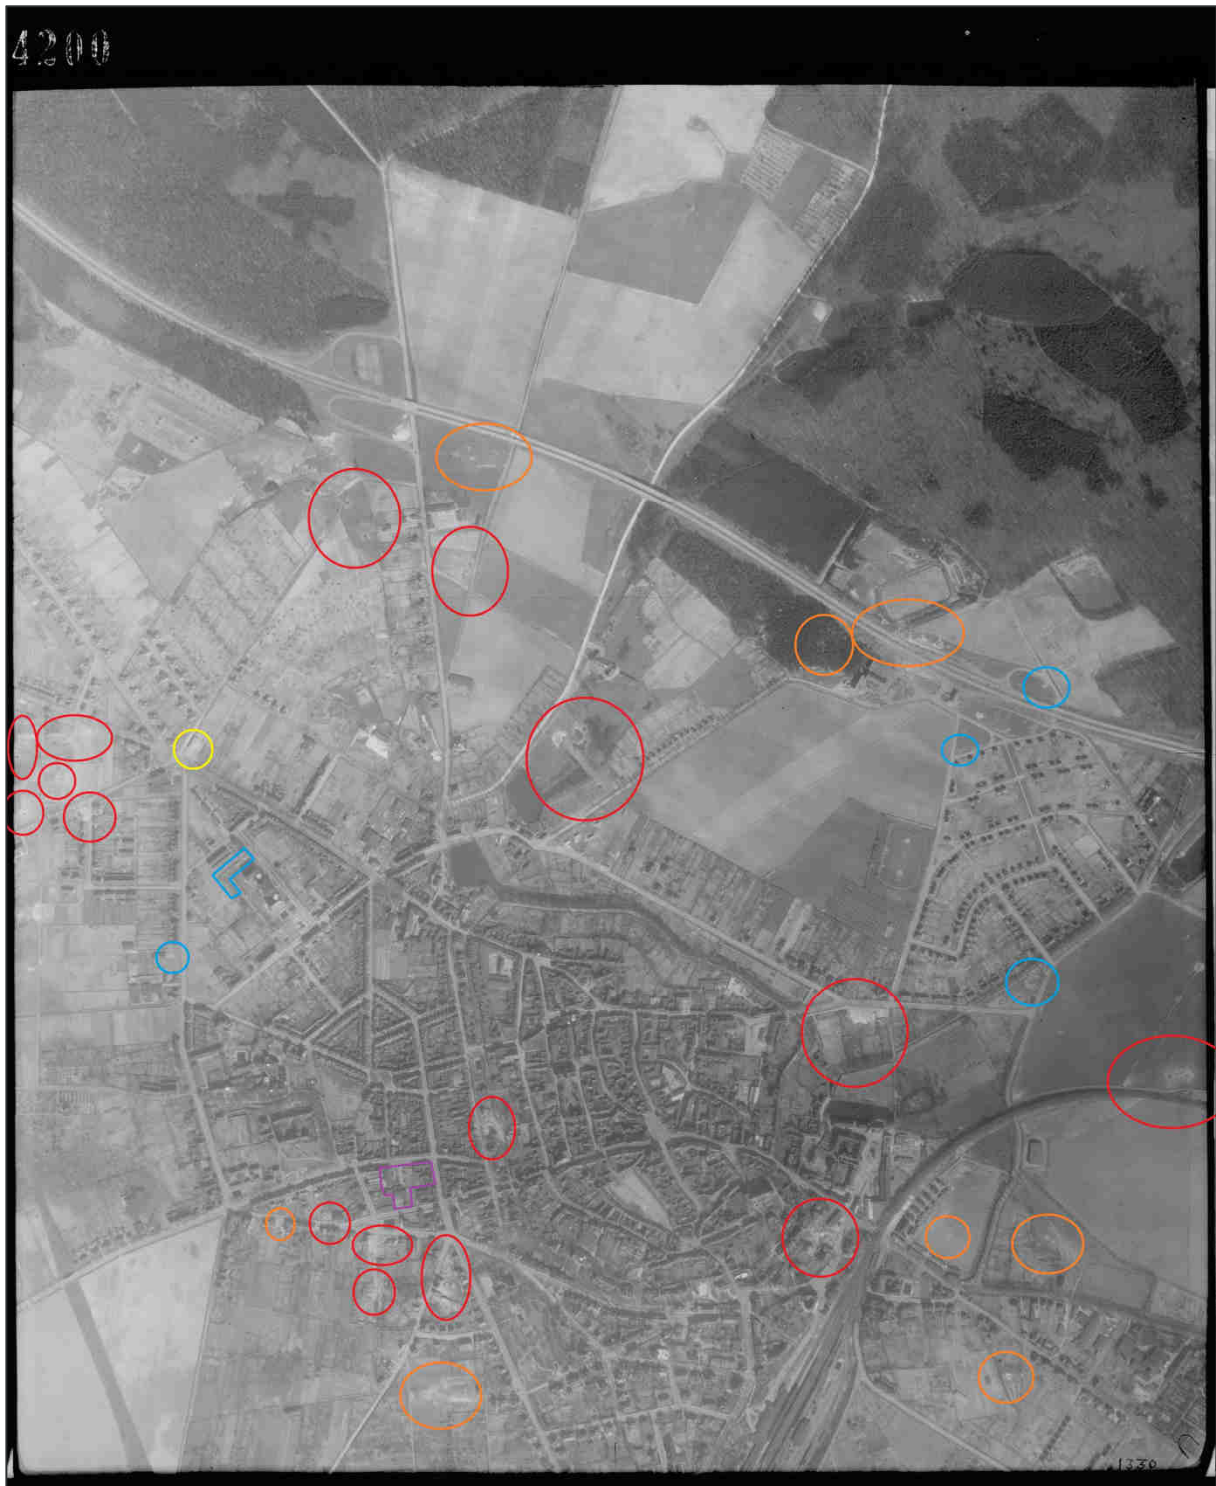
Abbildung 12 Luftbildausschnitt vom 25.03.1945 im Nahbereich des Auswertungsareals

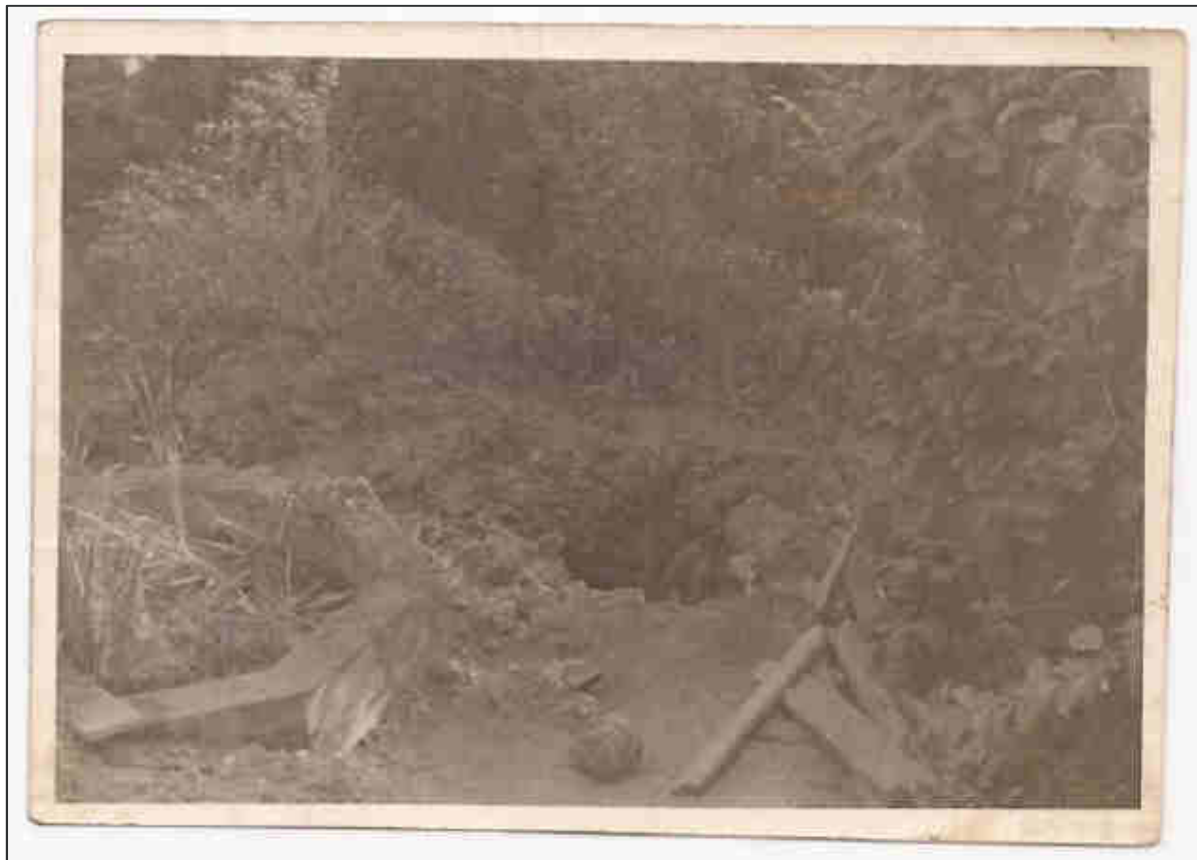
Abbildung 15 Originalfoto eines Blindgängereinschlages 1944 in Osnabrück – Bergung in 1994

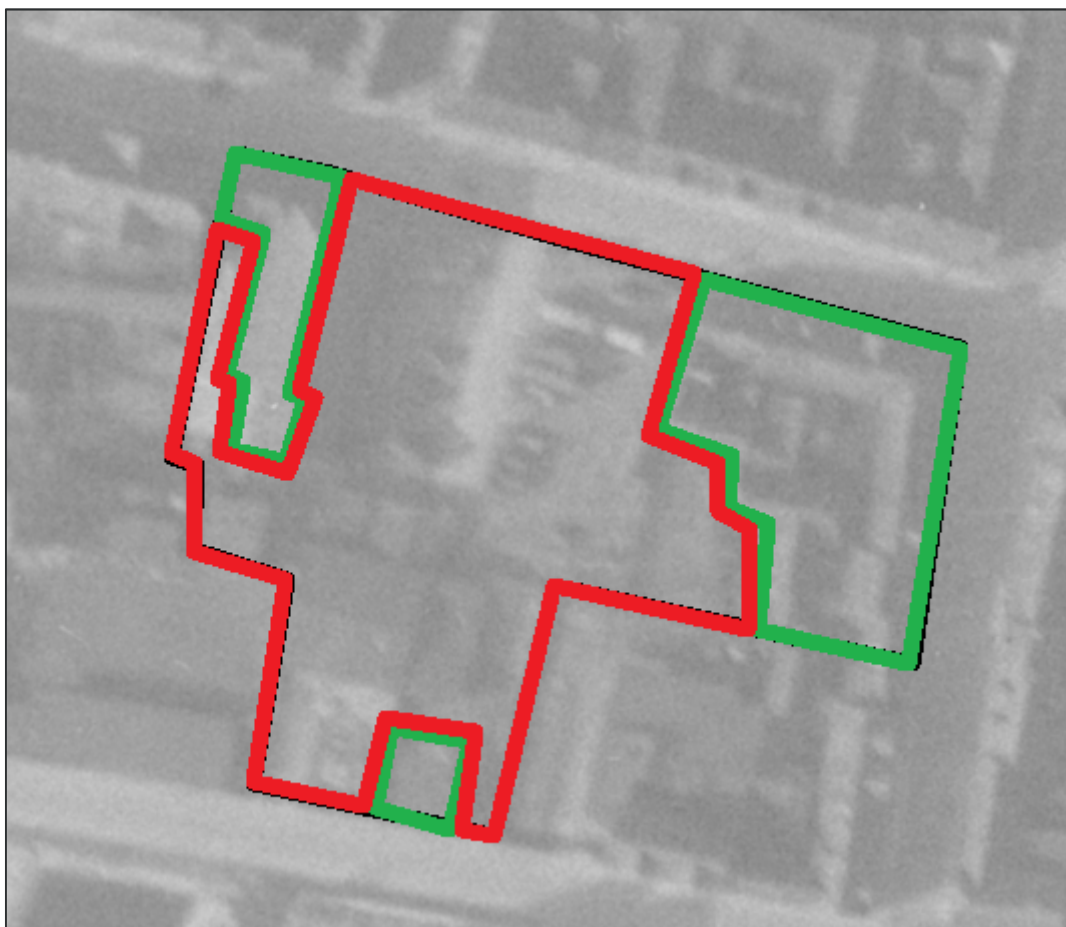
Abbildung 16 Signatur zur Gefährdungsgruppenzuordnung für Auswertungsareal im Aufklärungsflugbild

Die zum Kriegsende mehrgeschossig gebauten Wohngebäude mit möglicher Unterkellerung lassen sich aufgrund der auswertbaren Unversehrtheit und fehlenden Reparatursituation der Dachflächen qualitativ anders einstufen. Für diese massiv erbauten und überwiegenden Wohngebäude ist nicht von einem Kampfmittelverdacht auszugehen aus vorgegebenen Gründen.

Aufgrund des Umstandes, dass nach analytischer, thematischer Luftbildauswertung keine Spreng- und Brandschäden auf dem mit Gebäudebestand abgedeckten Teilbereich der gesamten Auswertungsfläche zum Kriegsende auszuwerten sind und unter der Annahme, dass die mehrgeschossigen Gebäude auch unterkellert waren, kann dieser zerklüftete Abdeckungsbereich als potenziell kampfmittelfrei von Spreng- und Brandbomben und auch von Artilleriegranaten eingestuft werden.

Somit kann für diesen vorliegenden Fall in Helmstedt keine vollflächige und homogene Einteilung des gesamten Areals in eine einzige Stufe erfolgen, hier muss konkret die heterogene Zuordnung zu je einer mit rot und mit grün eingestuften und signalisierten Gefährdungsgruppe erfolgen.

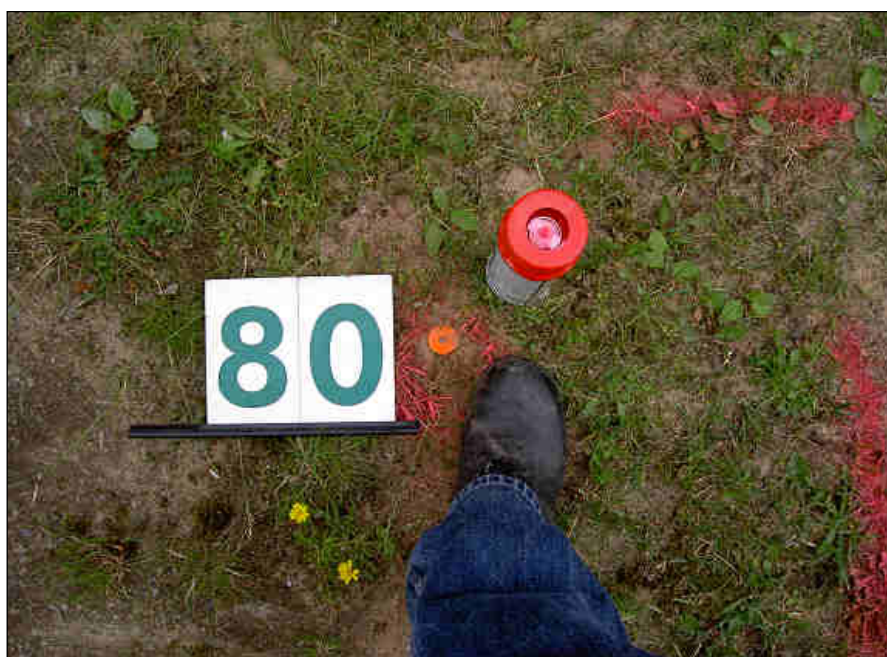
Abbildung 19 Detailfoto zur Erkennung der Vermarkung und örtlicher Gegebenheiten

Nach Klärung des Eigentümers und der Betretungs- und Bearbeitungsrechte wurde der Verdachtspunkt BVP 80 geodätisch im Gelände vermessen, vermarktet und fotografisch gesichert.

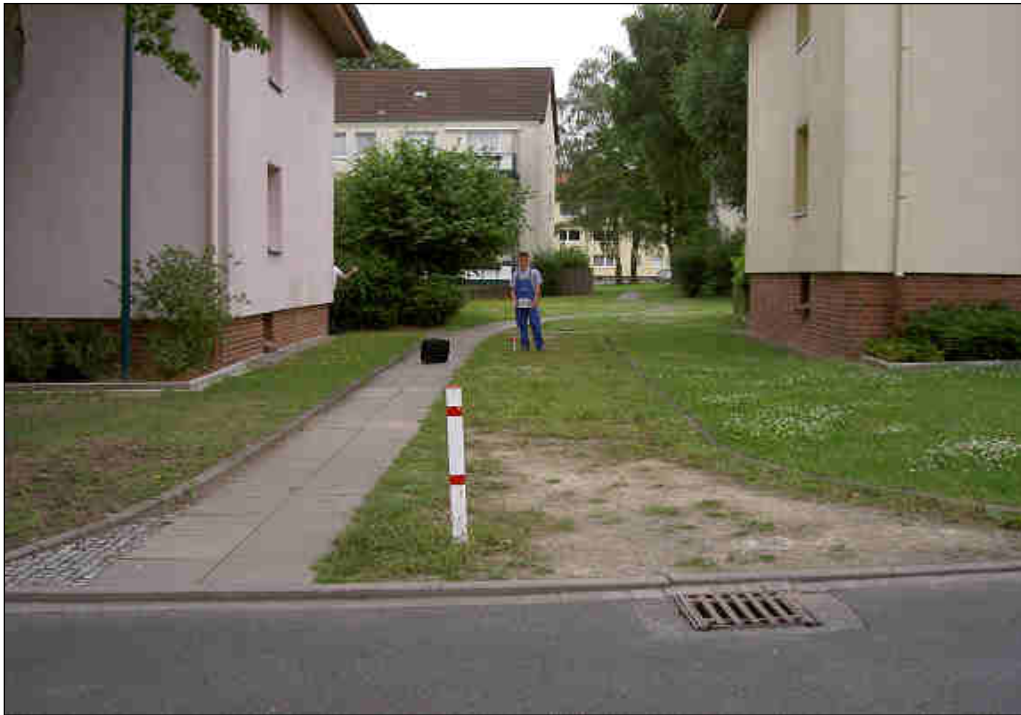
Abbildung 20 Totalansicht des Bereiches des Verdachtspunkte BVP 80

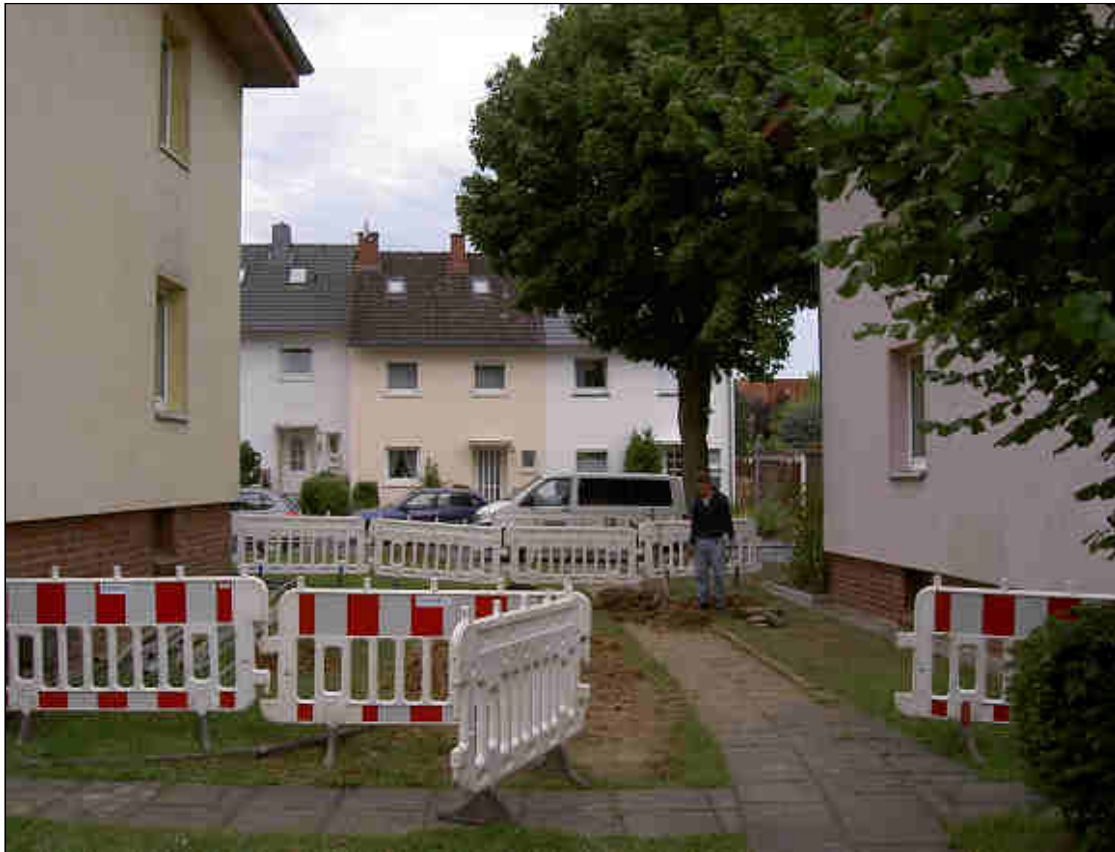
Nach Abschluss der Tiefendetektionen und Festlegung der örtlich exakten Lage des Ortungszentrums wurde die Lokation für die später zu planende Bergung geodätisch gesichert, parallel dazu liefen schon die Vorbereitungen zur Planung einer Evakuierungsmaßnahme bei der örtlichen Gefahrenabwehrbehörde an.

Abbildung 22 Geodätische und fotografische Sicherung der Tiefenortung mit Baustellenabsicherung

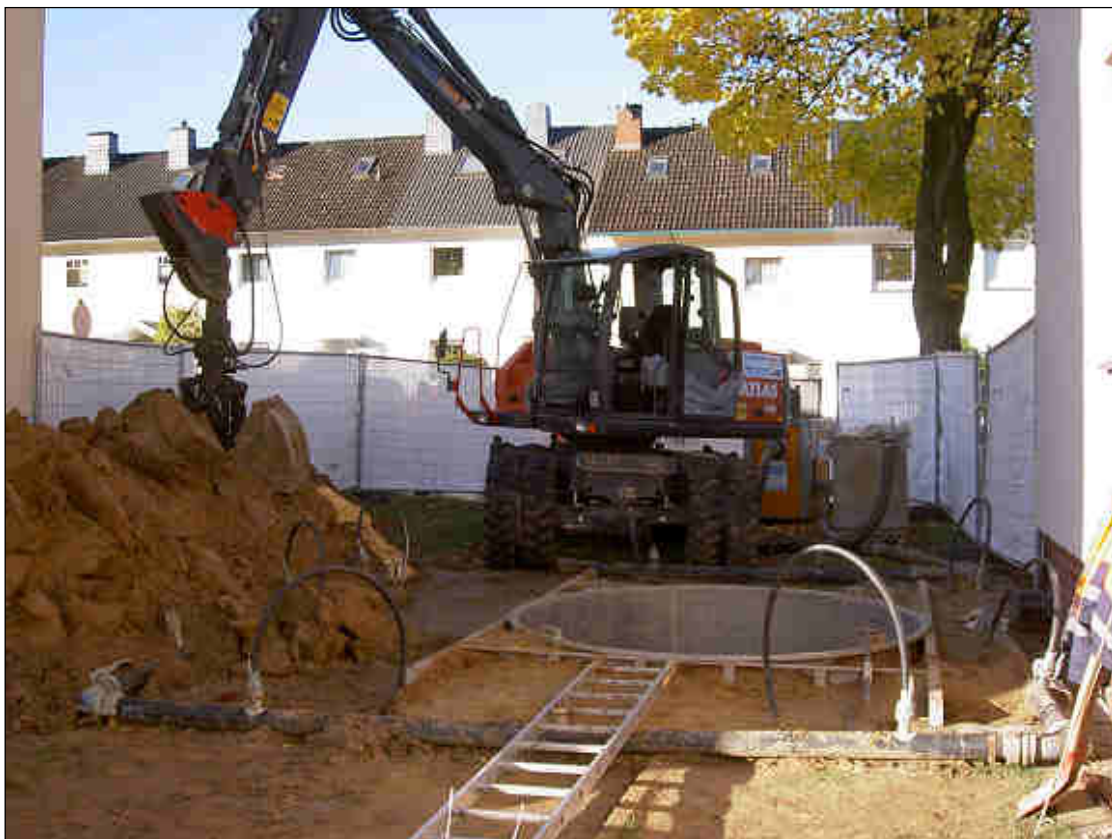
Nach Erhalt sämtlich notwendiger Genehmigungen und Herstellung der Baustelleinrichtung wurde die Bombenbergung durch Baggereinsatz mit Grubenverbau mittels steckbaren Aluringen und paralleler Grundwasserhaltung bis mindestens 1m Höhendistanz zum potenziellen Blindgänger vorangetrieben.

Abbildung 23 Grundwasserhaltung mit Grubenverbau mit Arbeitsfeldsicherung zur Bergung

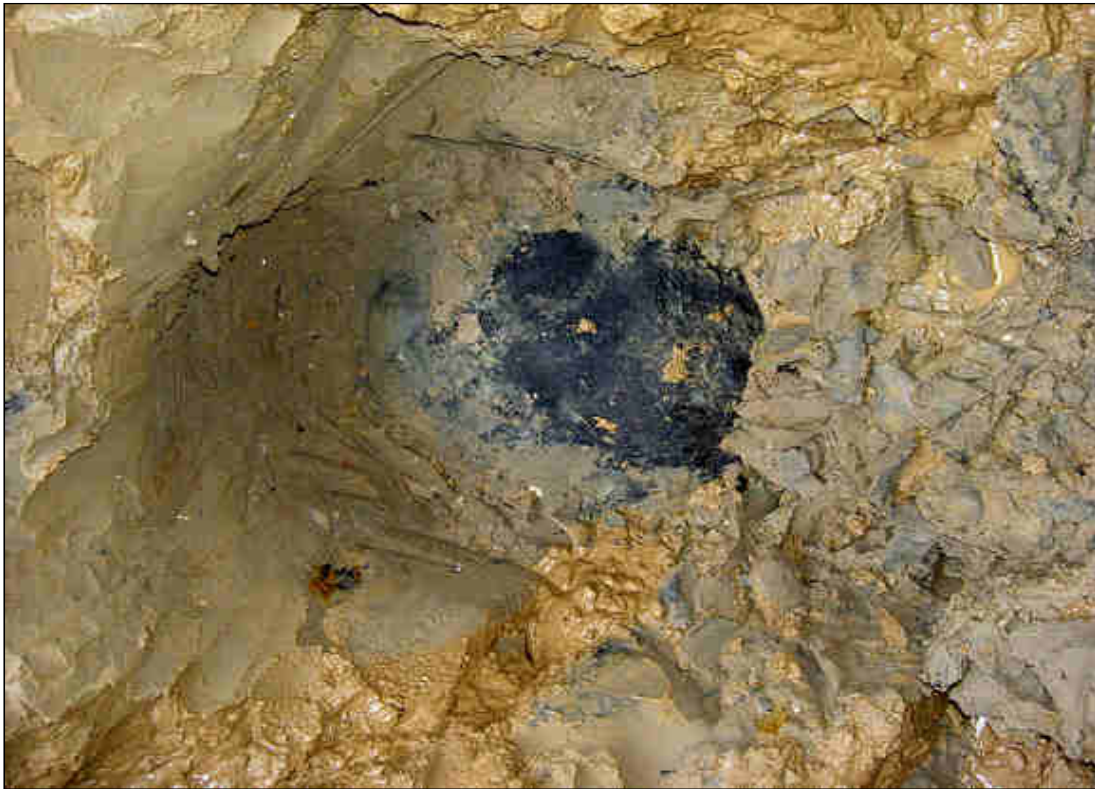
Abbildung 26 Manuelle Freilegung der Ortung und Identifizierung als Sprengbomblindgänger

Nach Identifizierung des Körpers als Sprengbomblindgänger musste als nächster notwendiger Schritt der Typ des Zündsystems und sein Zustand identifiziert und bewertet werden.

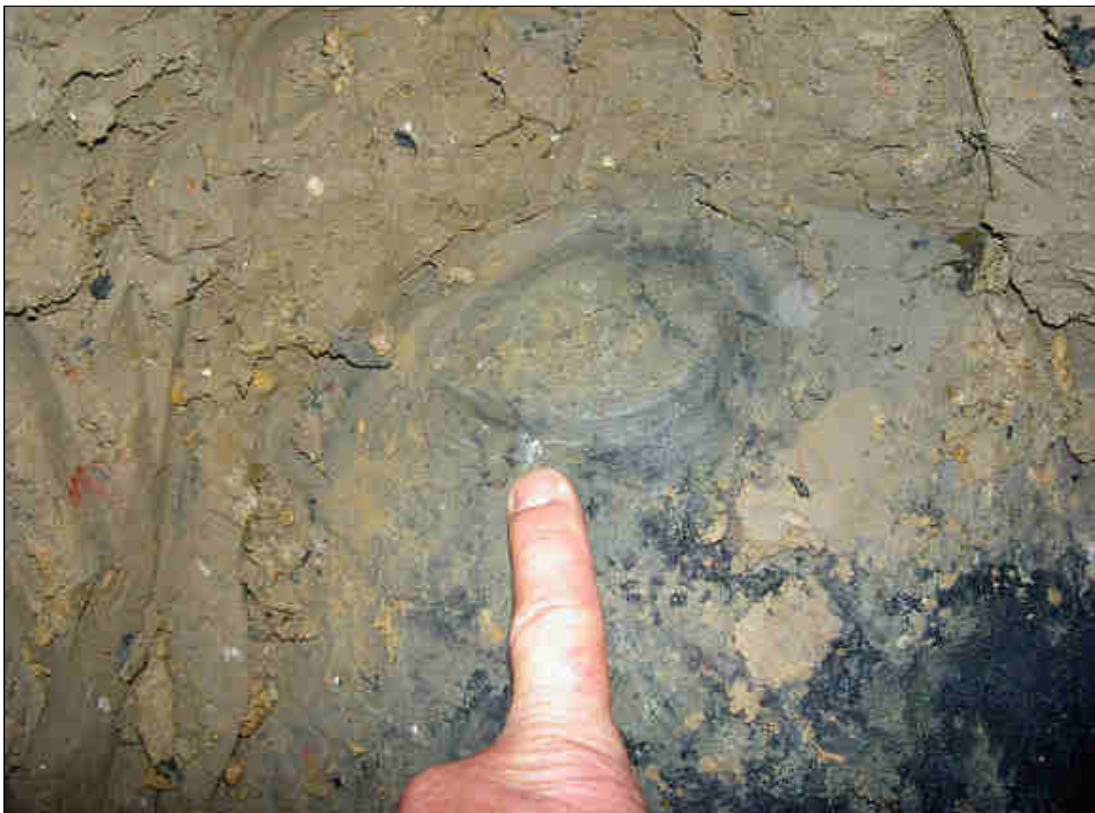
Abbildung 27 Eindeutige Identifizierung eines amerikanischen Kopfaufschlagzünders M 103

Von diesen ausschlaggebenden Faktoren hingen die umzusetzende Entschärfungsmethode ab und eventuell weitere, noch einzuleitende Maßnahmen unmittelbar ab.

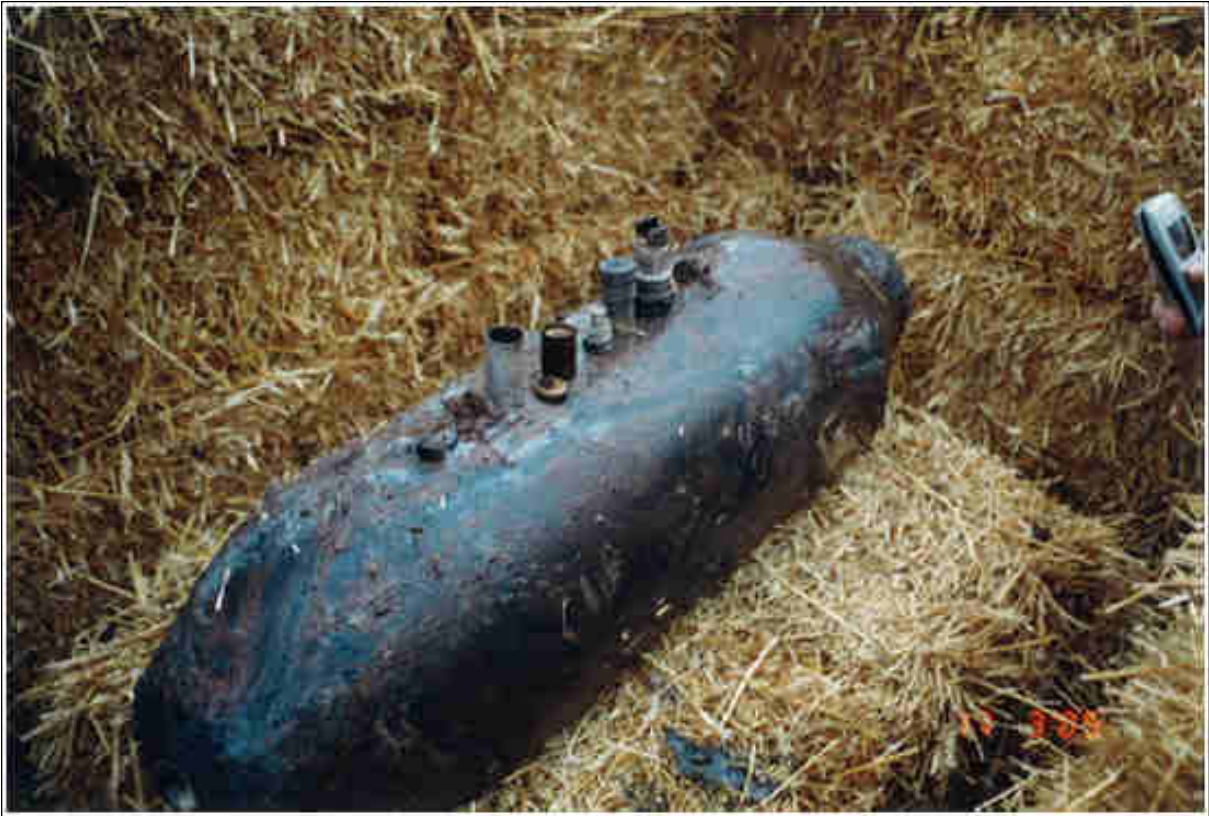
Abbildung 28 Entschärfung eines amerikanischen 500 Pfund Blindgängers mit Zerlegung der Zünder

Nach Demontage und Zerlegung aller Zünder des Blindgängers war der Sprengkörper transportfähig, um ihn der endgültigen Vernichtung zuleiten zu können, die Evakuierung konnte daraufhin umgehend aufgehoben werden und die Bevölkerung konnte die gesperrten Bereiche wieder betreten.

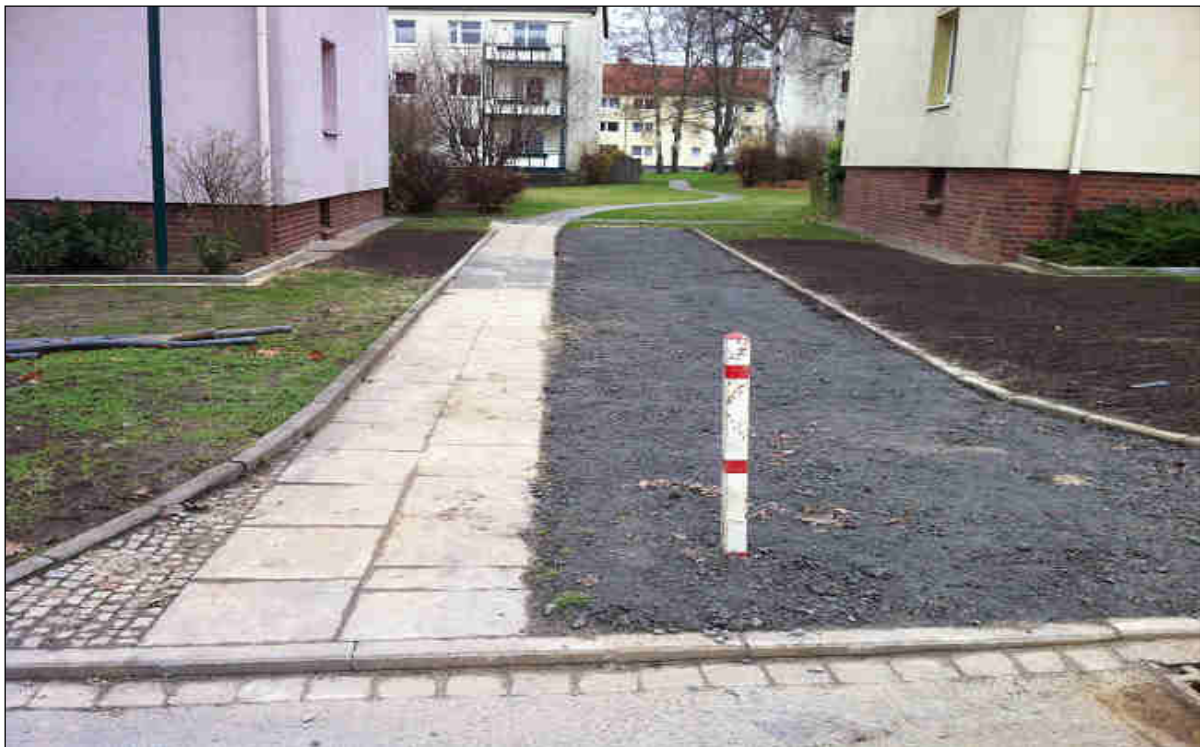
Abbildung 29 Beendete Wiederherstellungsmaßnahme nach erfolgter Entschärfungsmaßnahme

Zum Abschluss der kompletten Maßnahme wurde eine fachgerechte Wiederherstellung des Baufeldes nach der Bombenbergung durchgeführt.
